Fotodossier Ferienhaus Riset 22, Grächmatte

Beilage zum Baugesuch

Beschrieb der geplanten Renovationen und Änderungen

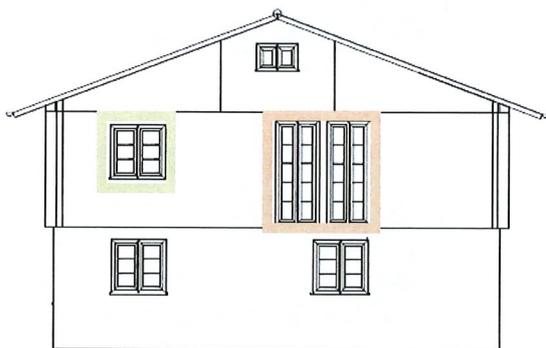
Ansicht Süd bestehend

a) Ersatz von drei Fenster im Erdgeschoss mit Veränderung der Fenstergrössen.

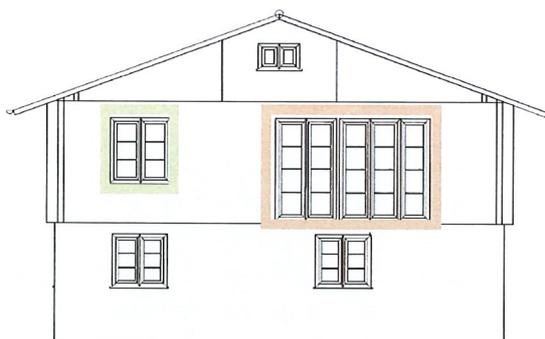
Ansicht Süd neu

Fenster Schlafzimmer

Lichtmass bestehend: 100 x 100 cm (B x H)

Lichtmass neu: 110 x 125 cm (B x H)

Ausführung wie bestehendes Fenster, Farbe hellbraun

U-Wert 1.10 (gemäss beiliegender Dokumentation der Firma Wenger Fenster)

Fenster Wohnzimmer

Lichtmass bestehend: 2 Fenster zu je 80 x 194 cm (B x H)

Lichtmass neu: linkes Fenster 110 x 194 cm (B x H)

rechtes Fenster 165 x 194 cm (B x H), 3-flügelig

Das Fensterlichtmass wird gesamthaft 115 cm breiter

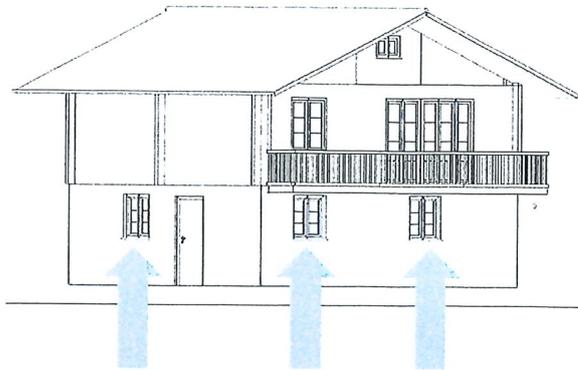
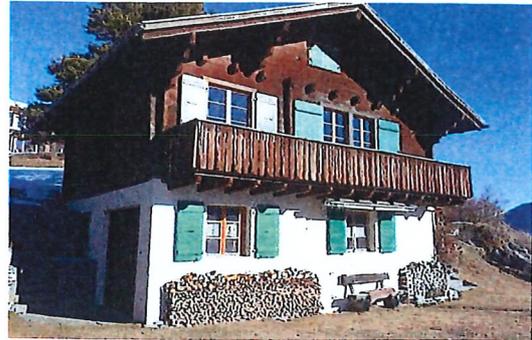
Fenster Kellergeschoss

b) Ersatz von drei Fenster im Kellergeschoss

Lichtmass bestehend: 100 x 100 cm und 80 x 100 cm (B x H)

Lichtmass neu: keine Veränderung der Fenstergrössen

Ausführung wie Fenster im Erdgeschoss, Farbe hellbraun

U-Wert 1.10 (gemäss beiliegender Dokumentation der Firma Wenger Fenster)

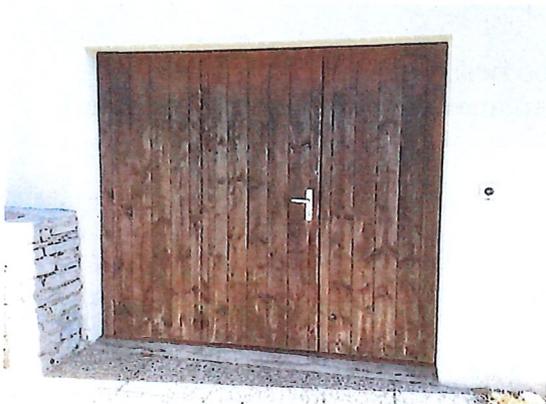
Kipptor mit Türe, bestehend

Das bestehende Kipptor mit eingebauter Servicetüre soll ersetzt werden. Wir planen das Kipptor zu entfernen und links eine breitere Eingangstüre zu montieren. Der restliche Teil der Öffnung wird mit einer Wand geschlossen.

Lichtmass bestehend: 220 x 200 cm (B x H)

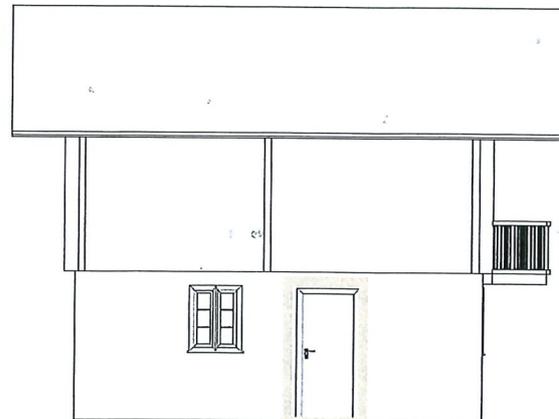
Ansicht mit neuer Kellertüre

Keller-Eingangstüre

Lichtmass neu: 90 x 200 cm (B x H)

Masse neue Wand: 110 x 200 cm (B x H)

Ausführung der Türe und Wand: Holzkonstruktion mit Lärchenschalung aussen,
Farbe der Türe und Aussenwand: Lärchenholz unbehandelt

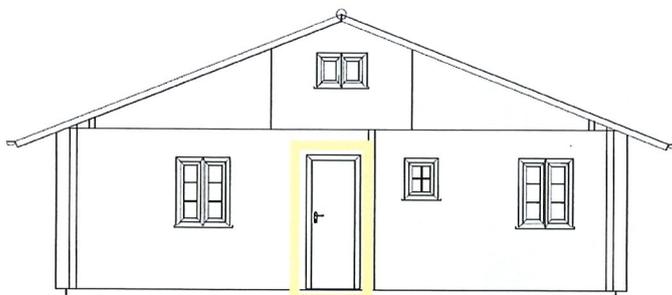
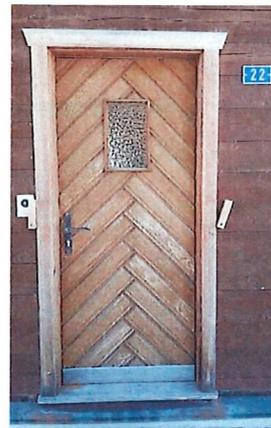
Eingangstüre

Ersatz der Eingangstüre, keine Veränderung des Lichtmasses.

Lichtmass bestehend: 80 x 195 cm (B x H)

Lichtmass neu: keine Veränderung

Ausführung der Türe: Holzkonstruktion mit Glasausschnitt, aussen Lärchenholz

Farbe: Lärche natur

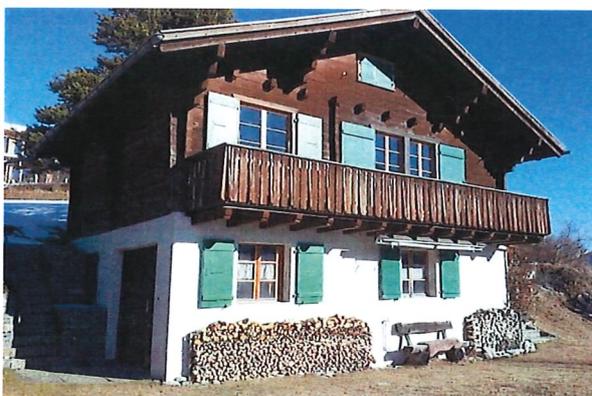
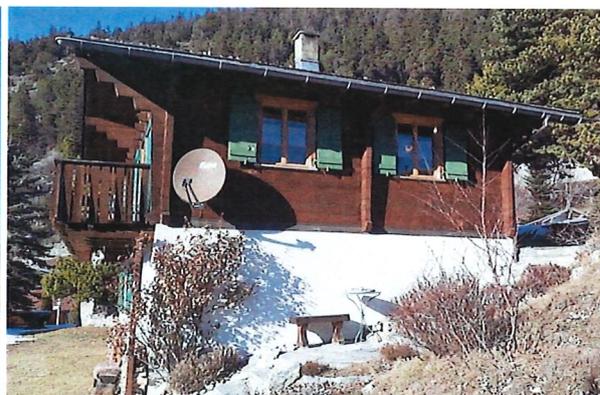
4. Ersatz der Fensterläden

Im Zuge unser Renovierungsarbeiten ersetzen wir am ganzen Gebäude die Fensterläden. Die Ausführung erfolgt wie die bestehenden Fensterläden in Holz. Die neuen Fensterläden werden wir nicht mehr mit grüner Farbe streichen, sondern das Holz unbehandelt belassen.

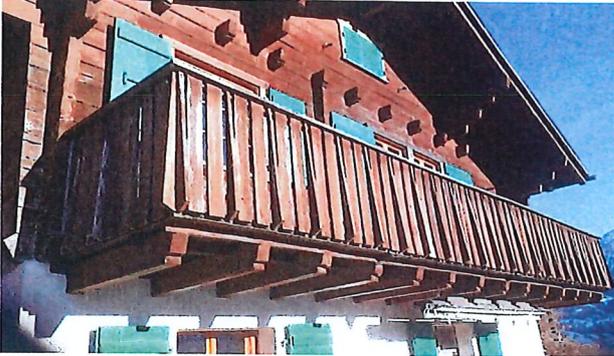
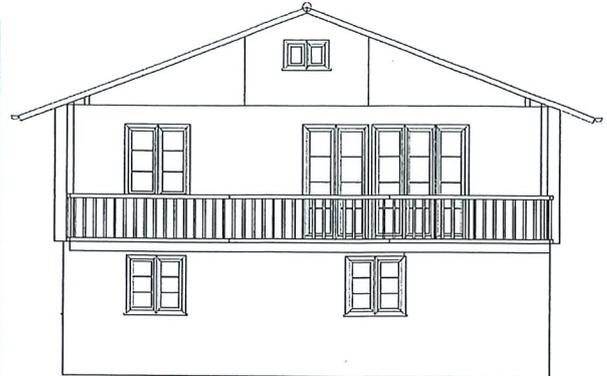
5. Erneuerung des Balkongeländers

Ersatz des bestehenden Balkongeländers. Ausführung als Staketengeländer in Lärchenholz, für mehr Licht und Durchblick. Aussenmasse unverändert, Farbe: Holz unbehandelt.
